Pemerintah Kota Singkawang  
Dinas Pendidikan dan Kebudayaan

# GEDUNG LANDRAAD 2023

Jalan Merdeka  
Kelurahan Tengah  
Kota Singkawang

## IDENTIFIKASI CAGAR BUDAYA

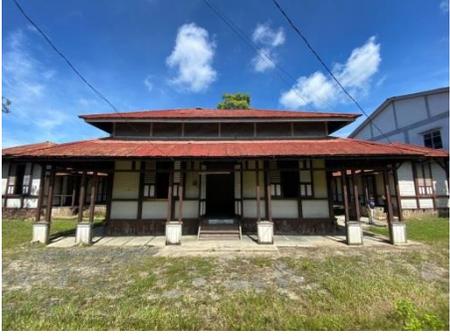
<p>Bangunan Landraad tampak depan yang terdapat tangga tenag fasad bangunan, terdapat 2 (dua) daun jendela dan terdapat 6 (enam) tiang penyanggah (Sumber Foto: Fathur Rahman)</p>		<p>Bangunan Landraad tampak samping kanan terdapat 1 jendela dan atap bangunan berbentuk pelana dan perisai penutup atap seng (Sumber Foto: Fathur Rahman)</p>

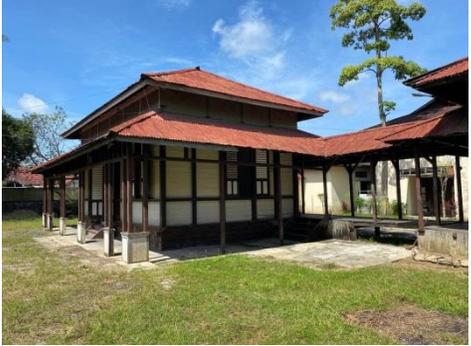
<p>Bangunan Landraad tampak samping kiri terdapat satu jendela di bagian depan (Sumber Foto: Fathur Rahman)</p>		<p>Pagar halaman didepan bangunan adalah bangunan baru (Sumber Foto: Fathur Rahman)</p>

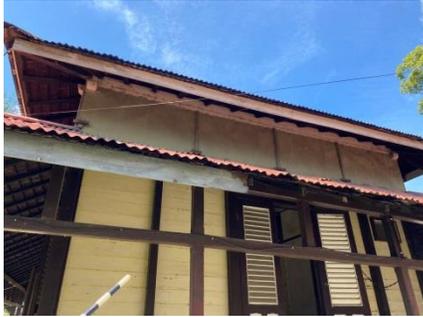
Dinding papan kayu horizontal di bagian luar bangunan dengan tiang dinding di bagian luar

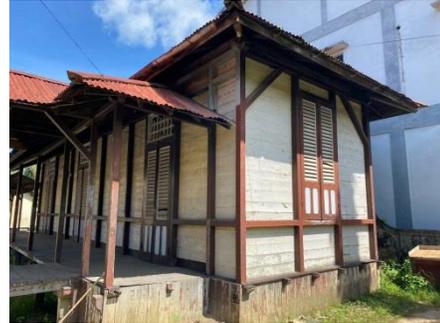
Bangunan bagian kanan adalah kantor pengadialan yang terdapat satu jendela yang menghadap depan

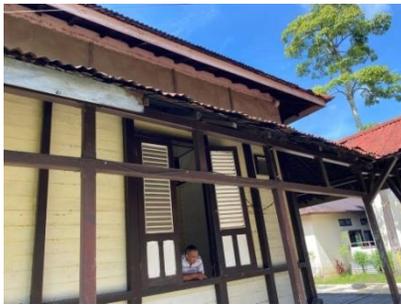
Bagian depan kanan terdapat 2 daun jendela variasi kayu panil dan jalusi yang membuka kearah keluar bangunan

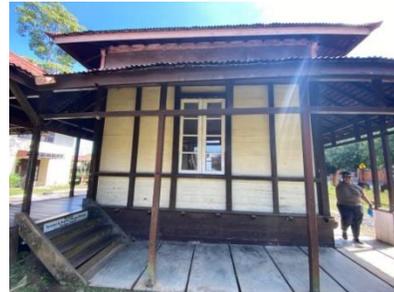
Bagian kiri bangunan terdapat jendela kaca dengan kusen kayu dan bagian kiri terdapat tangga berjumlah 4 anak tangga dan Lorong menuju tangga sudah melakukan perbaikan yaitu di lantainya semen

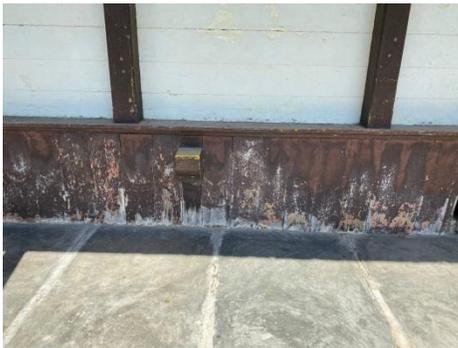
Bagian fasat kayu lantai bangunan masih menggunakan bangunan awal

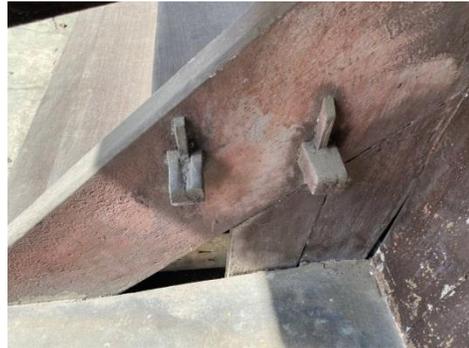
Fasat bagian anak tangga bagian depan masih menggunakan fasat bangunan dari awal

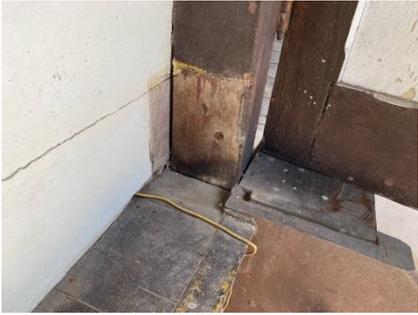
<p>Pasat bagian pintu depan bangunan yang sudah tidak hilang dan berbekas di tiang penyanggah pintu depan</p>		<p>Fasat bagian anak tangga bagian depan masih menggunakan fasat bangunan dari awal</p>

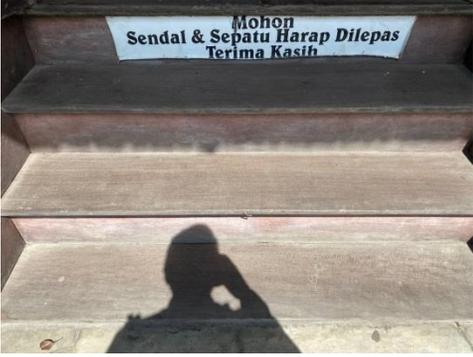
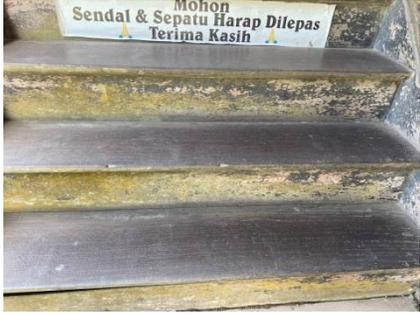
<p>Anak tangga bagian samping kiri bangunan terdiri dari 4 anak tangga dan belum ada pemugaran</p>		<p>Anak tangga bagian samping kiri bangunan terdiri dari 4 anak tangga dan belum ada pemugaran</p>

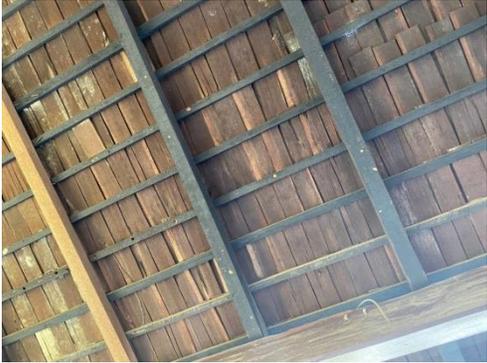
<p>Atap sirap bangunan yang di lapiasi oleh atap seng karena bagian atap sirap sudah banyak yang hilang mengakibatkan bocor pada bangunan</p>		<p>Siku tiang penyanggah bangunan yang sudah hilang dan membuat bekas tiang pada tiang</p>

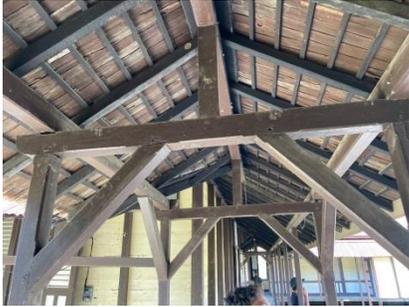
<p>Lorong banguan yang terdapat siku penyanggah untuk menopang bangunan Lorong banguan</p>		<p>Lorong bagian kanan banguan dengan tiang penyanggah</p>

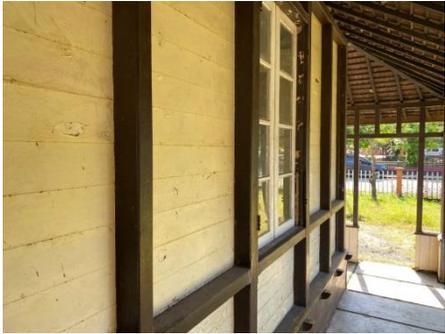
<p>Dinding papan kayu horizontal di bagian luar bangunan dengan tiang bangunan di bagian luar</p>		<p>Lorong bagian kanan bangunan dengan lantai kayu belian dan dinding kayu horizontal</p>

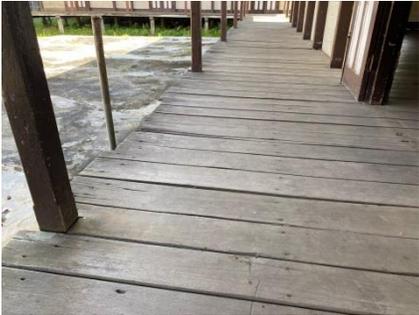
<p>Lantai Lorong banguan menggunakan kayu belian banguan ini berbentuk rumah panggung</p>		<p>Lorong banguan menuju wc banguan dengan menggunakan kayu dan berbentuk rumah panggung</p>

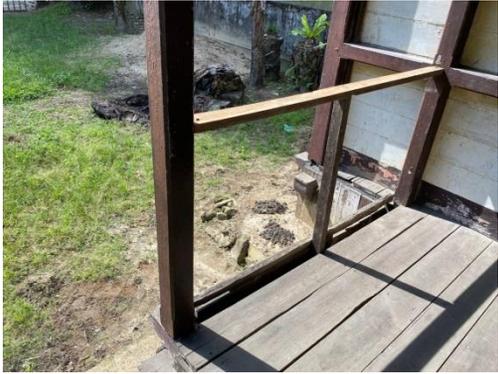
<p>Pagar bangunan yang bagian pembatas pagar sudah tidak sempurna</p>		<p>pintu ganda material kayu dan jalusi di bagian ruang kantor pada bangunan landraad</p>

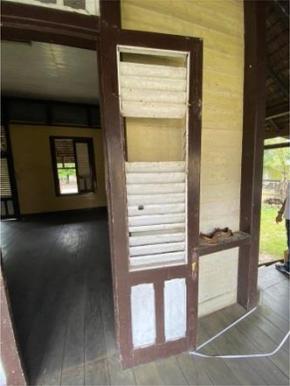
<p>Pintu ganda material kayu dan jalusi ada beberapa bagian sudah hilang</p>		<p>Ruangan bagian dalam ruang siding menggunakan dinding kayu vertikal</p>

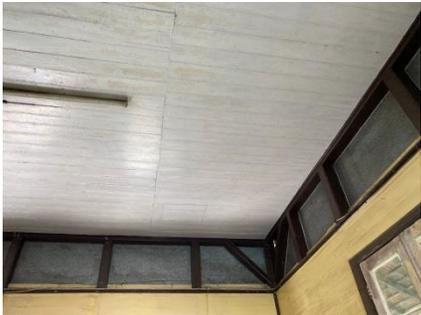
<p>Langit-langit ruang siding menggunakan kayu dan terdapat sekat fentelasi</p>		<p>Jendela kaca dengan kusen kayu ruang sidang dan bagian depan jendela seharusnya ada daun jendela kayu</p>

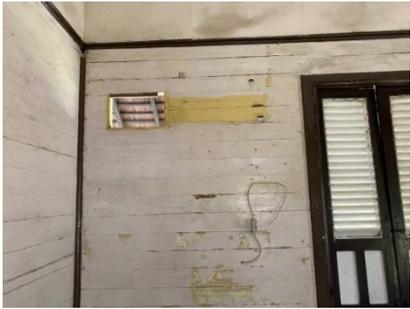
<p>Terdapat lobang bekas pendingin ruangan di bagian ruang sidang</p>		<p>Dinding papan kayu horizontal di bagian dalam bangunan</p>

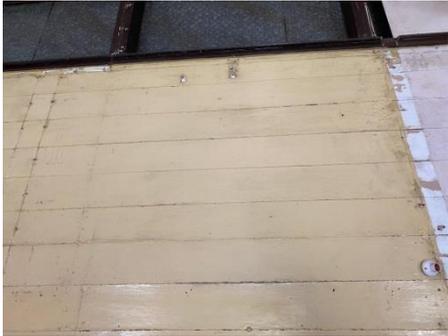
<p>Dinding papan kayu horizontal di bagian dalam bangunan, terdapat bekas tiang kayu penyanggah yang sudah hilang</p>		<p>Dinding papan kayu horizontal di bagian dalam bangunan</p>

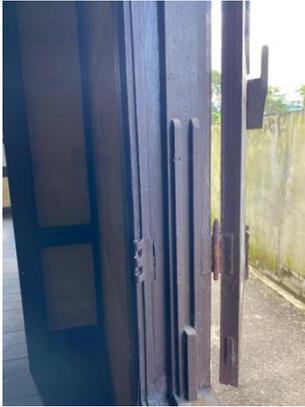
<p>ruang sidang terdapat bagian jendela yang sudah di lepas meninggalkan pasat kayu jendela</p>		<p>Bangunan kantor pintu ganda material kayu dan jalusi dan menggunakan lantai kayu</p>

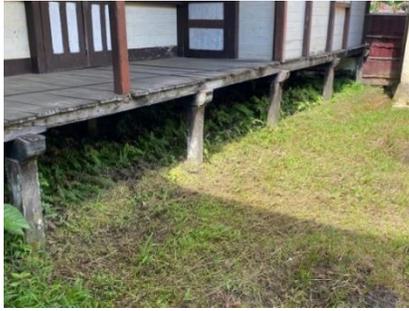
Tiang penyanggah bangun masih membentuk bangun asli

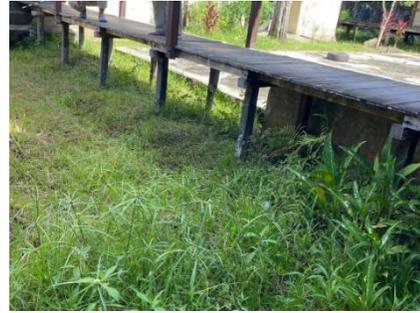
Tiang penyanggah bangun masih membentuk bangun asli

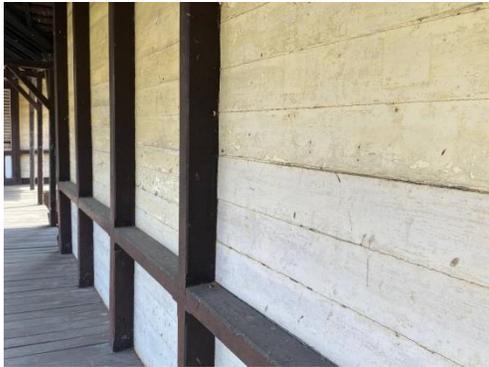
Dinding papan kayu horizontal di bagian luar bangunan terdapat kayu penyanggah dinding

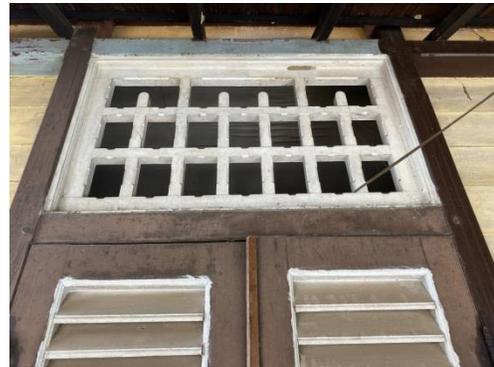
Fentilasi udara di atas jendela dengan model teralis kayu

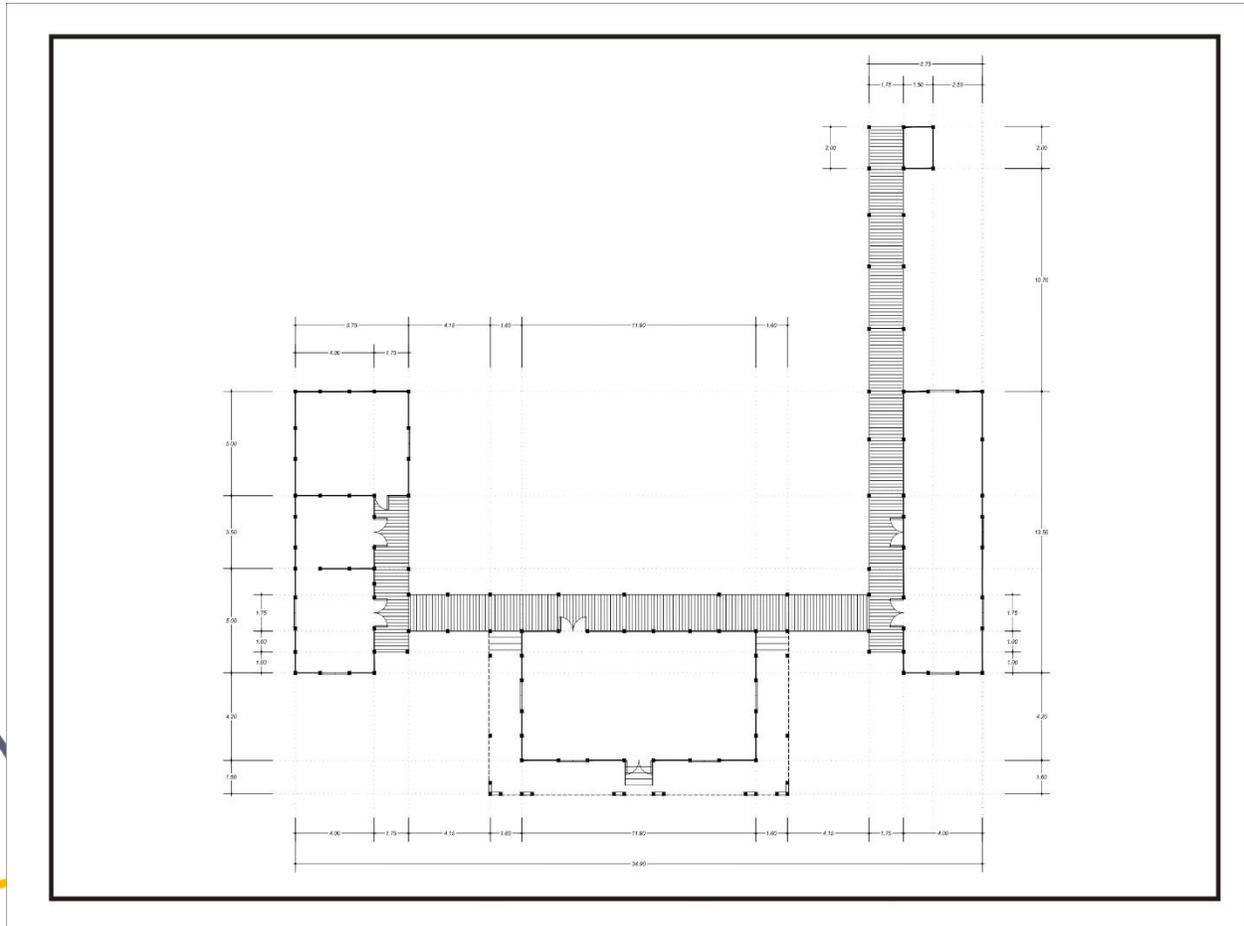
## DENAH BANGUNAN

Bangunan Landraad terdapat 3 (tiga) ruangan dan terdapat Lorong untuk menghubungkan ruangan tersebut. Ruangan depan adalah bangunan utama terdapat anak tangga untuk memasuki ruangan.
